Kanalsanierung als Beitrag zum Umweltschutz Innovative Muffensanierung in Großprofilen am Ammersee

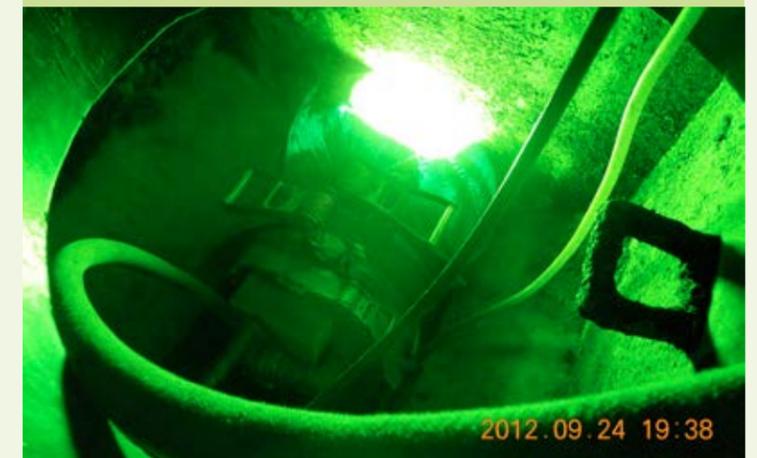
Schadensbild: Fast ausschließlich war starker Wurzeleinwuchs durch die Muffen (1 m Rohrlänge) zu erkennen. Im Bereich des ersten Teilstücks (DN 500) waren zudem Längsrisse erfasst worden. Die Stützenanbindungen waren mangelhaft ausgeführt und die Druckprüfungen der Hausanschlüsse ergaben einen Sanierungsbedarf bei ca. 20 Stück. Insgesamt war kaum eindringendes Wasser trotz der Nähe zum Ammersee zu erkennen.

Abbildung 2 (oben): Projektgebiet
Abbildung 3 (Mitte): Schadensbild - eindringende Wurzeln (Abflusshindernis)
Abbildung 4 (unten): GFK-Liner beim Aushärten mit UV-Licht

Vor der eigentlichen Sanierung musste der Kanal von den eingewachsenen Wurzeln befreit werden. Im ersten Teilabschnitt wurde mittels mobiler Winde ein harzgetränkter GFK-Schlauch haltungsweise eingezogen und durch UV-Licht ausgehärtet. Da die Zugänglichkeit nicht an allen Haltungen gegeben war, wurde der Schlauch teilweise durch bereits ausgekleidete Haltungen gezogen, um die zu sanierende Haltung zu erreichen.

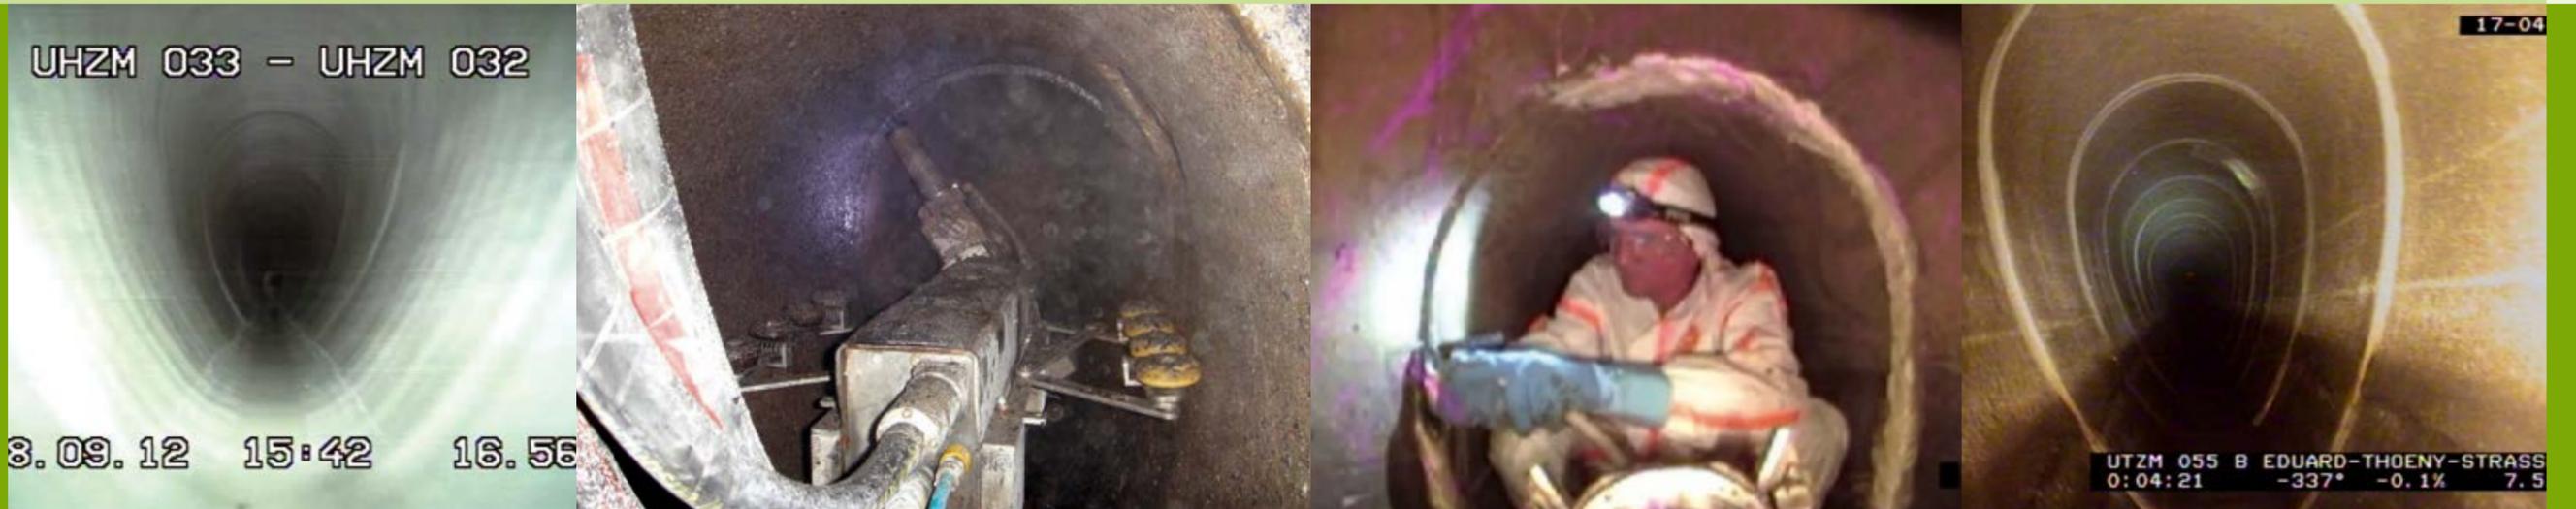
- Abbildung 5 : Eingebauter GFK-Liner im EI-Profil
- Abbildung 6: Auffräsen der Muffe mit KATE-Roboter
- Abbildung 7: Händische Muffenverpressung
- Abbildung 8: Sanierte Muffen im EI-Profil mit EDS-Verfahren

Im zweiten noch weniger zugänglichen Teilbereich kam das EDS-Verfahren zur Ausführung. Hier werden die Muffen mit einer Stärke von 3–5 cm mittels Spezialroboter aufgefräst und anschließend mit modifiziertem Epoxidharz verpresst. Dieses wurde aufgrund der für das EDS-Verfahren bisher nicht standardisierten DN-Bereiche mit teilweise handgeführter Robotertechnik ausgeführt.

Insgesamt wurden 1.054 Muffen in den Ei-Profilen 600/900 sowie 700/1.050 erfolgreich saniert. Die abschließende Druckprüfung und TV-Untersuchung bestätigte die Dichtheit der gesamten Sanierungsstrecke. Um eine nachhaltige Sanierung durchzuführen, wurden ergänzend auch sämtliche undichten Hausanschlüsse mittels Hausanschlussliner saniert und an den Hauptkanal neu angebunden.
